# PAKKA-hankkeen vesistönäytteenotto vuonna 2015 ja tulosten tulkinta

Hämeenlinnan ympäristöjulkaisuja 36  
2016

PAKKA-hanke

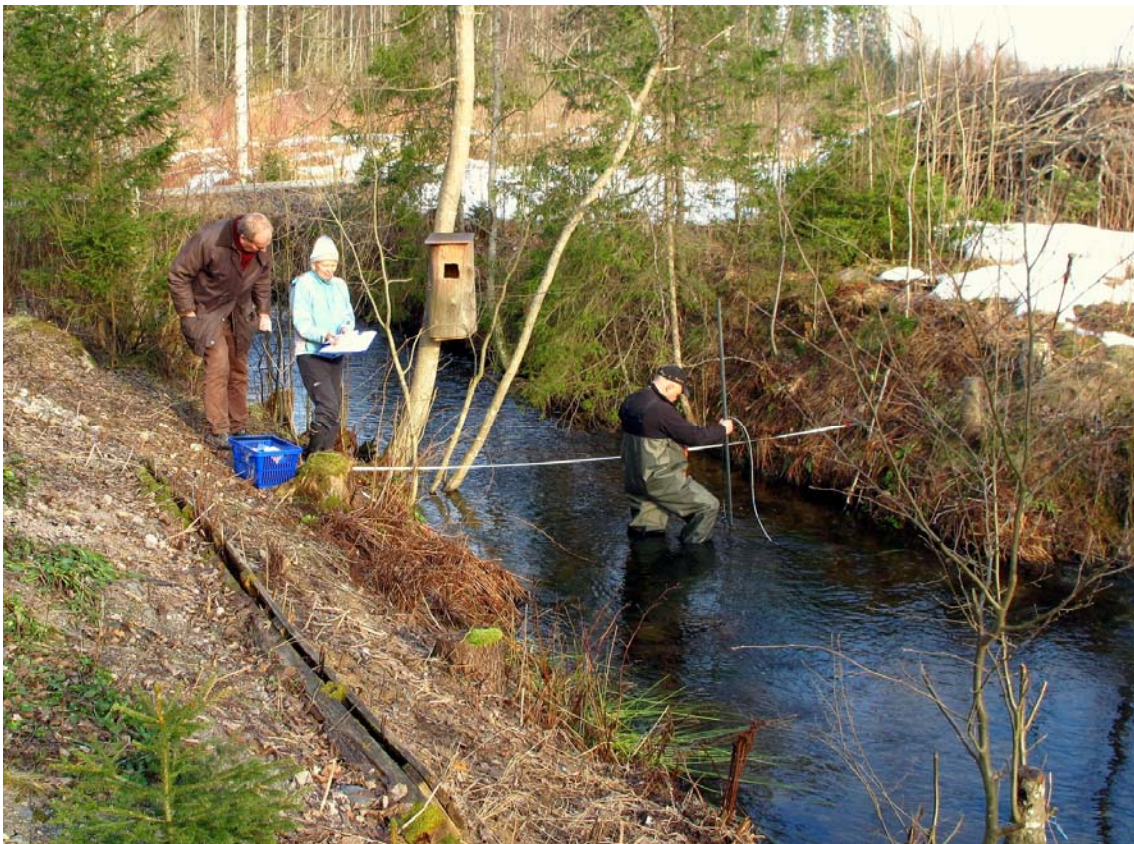
***Virtaaman mittausta Kankaisten kylän näytepaikalla. Kuva Seppo Alkula 17.3.2015.***

Virtaama mitattiin, jos vesi ei ollut seisovaa. Keväällä virtausnopeusmittauksissa käytettiin Ely:stä lainattua kahta siivikkoa, isompaa ja pienempää. Syksyllä lainattiin Lammin biologisen aseman virtaamamittaria. Joistain ojista virtaamaa mitattiin myös ämpäriin laskemalla. Virtaaman mittaus pyrittiin tekemää lähellä rumpuja, koska niissä uoman muoto on säännöllinen ja rummun halkaisijaa voidaan käyttää laskelmissa. Uoman vesirajan leveys ja uoman keskiosan syvyys mitattiin. Kari Ranta-aho laati SYKE:n virtaamaohjelmaa käyttäen keväällä tehdyistä ojista virtaamakuvaajat ja -raportit. Kesällä ja syksyllä ojien virtamaa laskettaessa eri kohdista tehdyistä mittauksista otettiin keskiarvo, sillä virtaamanlaskentaohjelmaa ei ollut käytössä. Virtaaman laskemiseksi ympyrän segmentin koko kerrottiin virtausnopeudella.

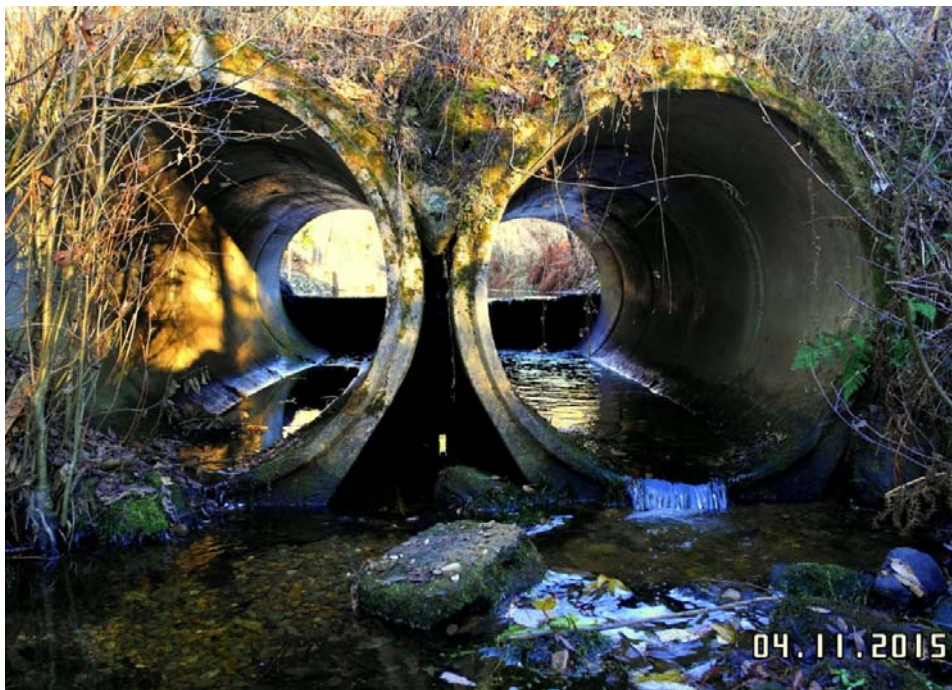
***Kankaisten kylän kaksi rumpua, joissa on vaakasuuntaan asetettu patolevy. Seppo Alkula 4.11.2015.***

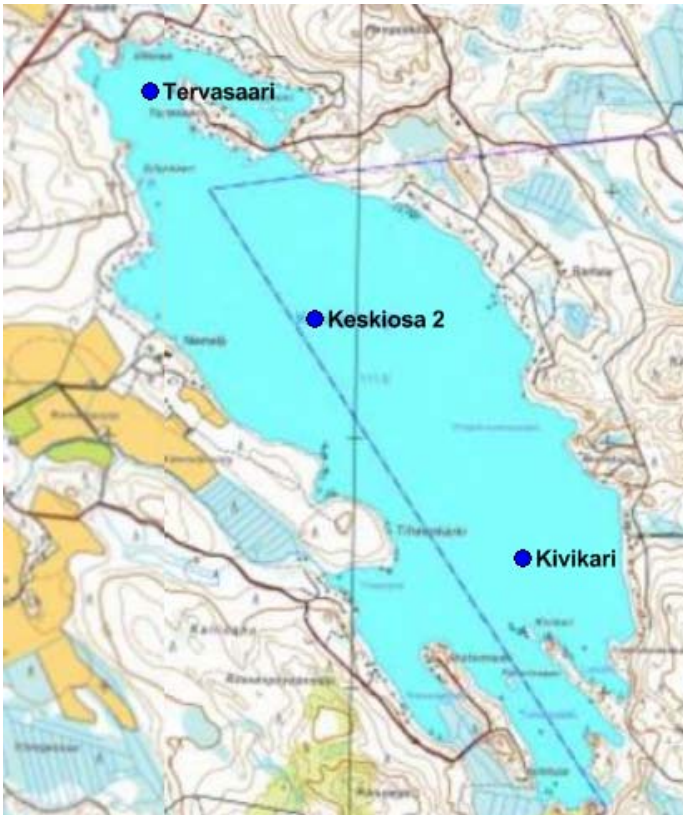
***Kankaistenjärven  
järvinäytepisteiden sijainti.***

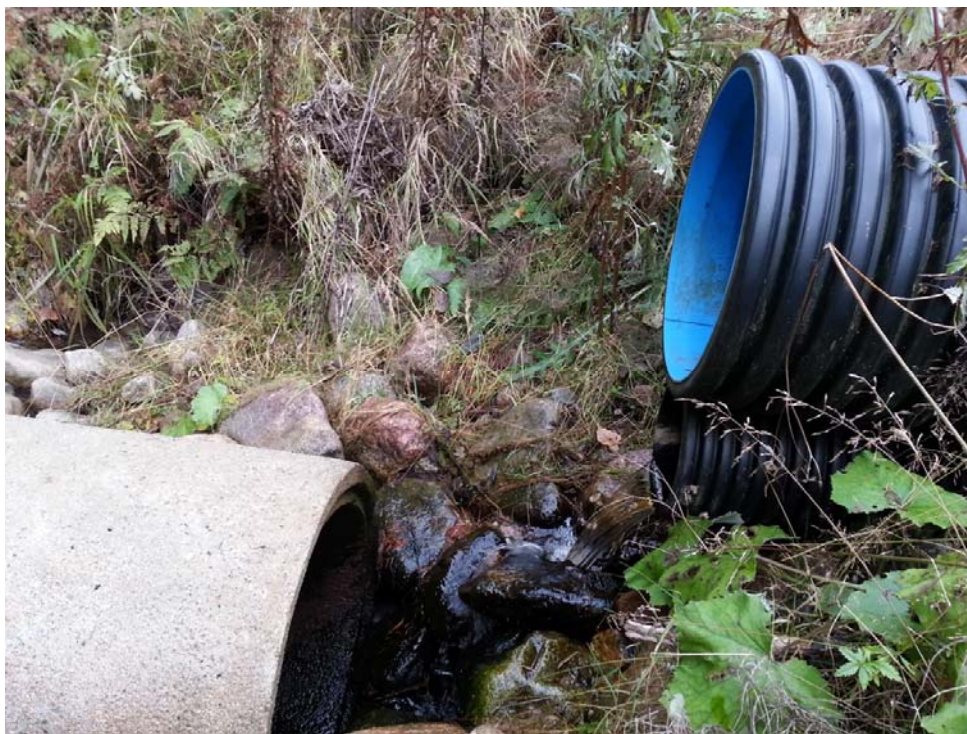
**Heinämäenojan pisteellä 6 on rumpuja päällekkäin. Vesi virtaa 21.10.2015 vain alimmasta putkesta.**

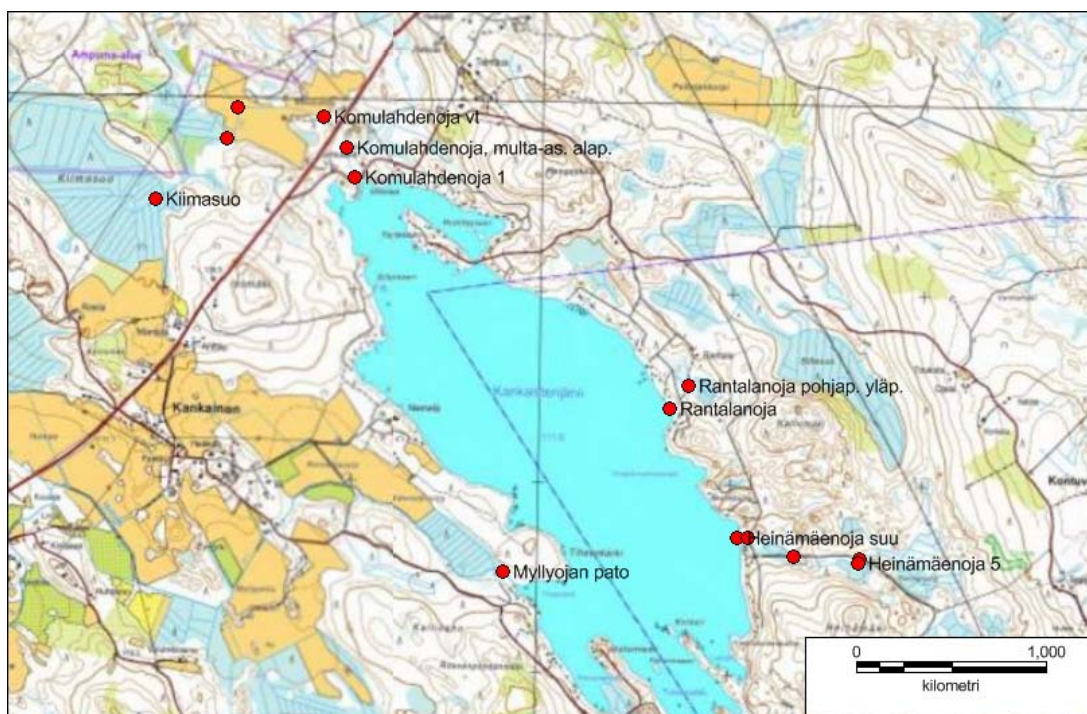
**Kankaistenjärven valuma-alueen ojavesinäytepaikat.** Pohjakartan copyright Maanmittauslaitos maastotietokanta 2013.
