## **Tiedote syksyllä 2017**

# **Kankaistenjärven suojeluyhdistys ry**

## **Kestävän kehityksen Kankaistenjärvi – laatuseuranta 2017**

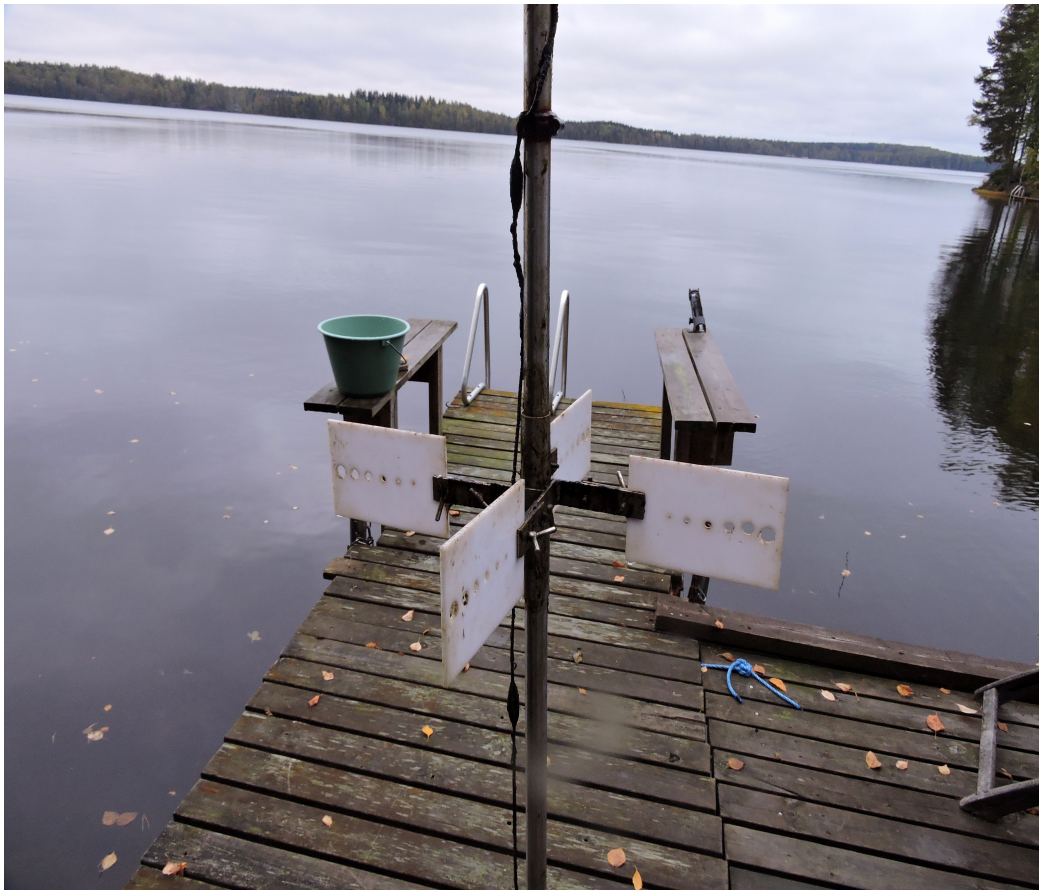
Limoittumisen tutkimuslaite

Etusivulla on kuva levän keräyslaitteesta. Se on 1,5 m korkea teline, jossa on kiinnitettynä neljä polykarbonaattilevyä (10x15 cm). Teline ankkuroitiin havaintopaikalle siten, että levyjen yläreuna oli 50 cm:n syvyydessä pinnasta.

Näytteitä kerättiin kesäkuun ja lokakuun välisenä aikana kolmen viikon välein. Tutkimuspaikat olivat Kankaistenrannan ja Sepänkallion kohdalla.

Keräysajan jälkeen levyt irroitettiin ja molemmat puolet valokuvattiin. Kaksi kertaa levyistä kaavittiin kaikki levä tislattuun veteen analyysiä varten ja toimitettiin laboratoriotutkimukseen.

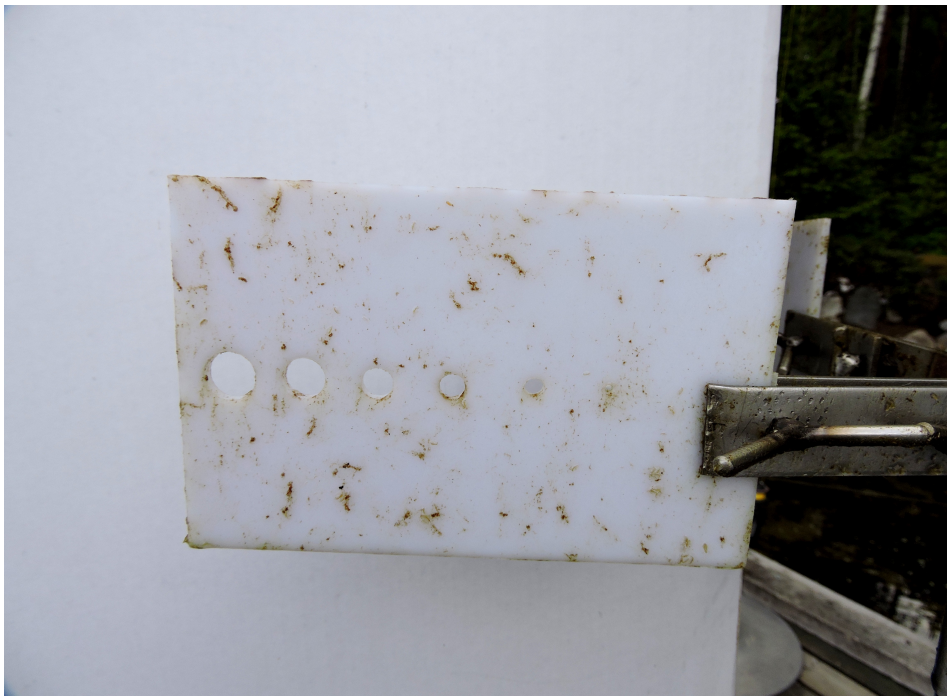
Tutkimuslevy, jossa on erikokoisia reikiä ja kiinnijäänyttä levää.

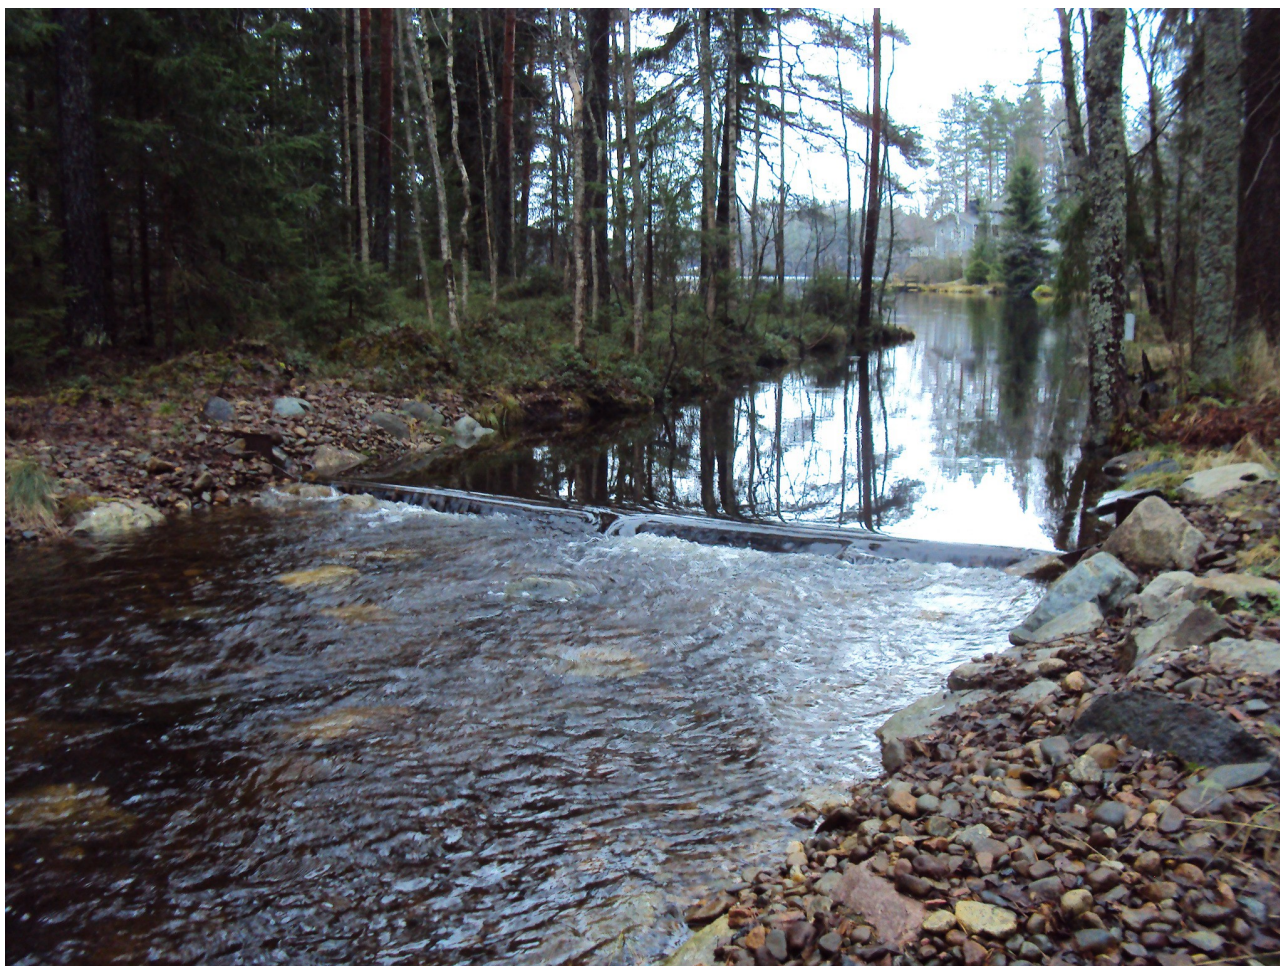
Kuva on otettu 1.11.2017. Vedenpinnan taso on 111,74 ja padon profiilikuvassa se on piirretty suunnilleen samaan tasoon. Virtaama on tässä tasossa n. 370 l/s.

Pato on rakennettu helmikuussa 2016. Seuraavana kesänä vedenpinta oli alhaalla ja virtaaman apuna käytettiin lappoa. Syyskuussa patoaukon keskelle leikattiin kolmionmuotoinen aukko (ns. Tomsonin pato), jonka tarkoitus on pitää yllä virtaamaa Myllyjojaan kuivinakin aikoina. Patoaukon laakeisiin sivuihin tehtiin joulukuussa vielä 5 cm:n korotus filmivanerilla. Korotus lisää vesivarastoa pitkiä vähäsateisia kausia varten. Padon muutokset on tehty suunnittelutoimistojen laatimien suunnitelmien mukaisesti Ely-keskuksen ohjauksessa. Ely-keskus seuraa ja valvoo padon toimintaa edelleen. Padon muotoa voidaan vielä tarvittaessa muuttaa.

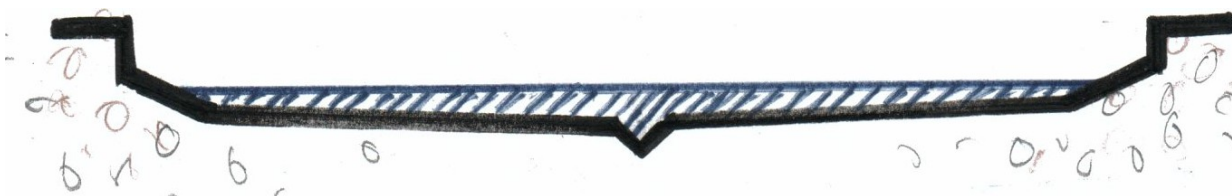
Pato toimii siten, että vedenpinnan noustessa virtaama lisääntyy voimakkaasti ja vedenpinnan laskiessa virtaama hidastuu. Järven pinnankorkeus onkin pysynyt melko vakaana. Vuonna 2017 vedenpinnan korkeus on vaihdellut loppukesään mennessä vain 7 cm. Nyt syksyllä vedenpinta on sateiden myötä noussut ja vettä kertynyt varastoon.
